# BILLIGT KAN KOSTE DYRT

**FRA VÆRKSTEDET** · Det er at spille hasard med sikkerheden, hvis man ikke følger fabriksforskrifterne, når det gælder karrosseri-reparation. Her ser vi nærmere på konsekvenserne af ikke at reparere frontvagen korrekt.

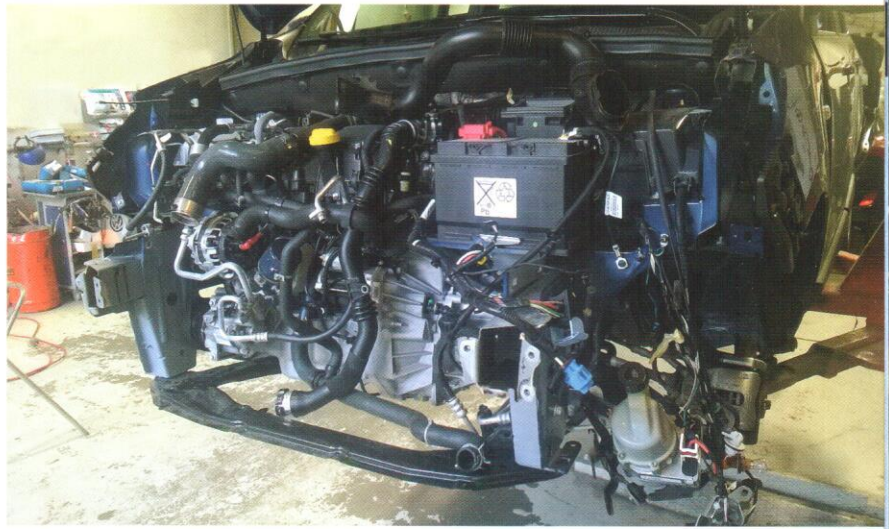
Øverst: En front-skade på Dacia fra 2016. Væsentlige deformationer af begge vanger med knæk. Nederst tv: Tidsforløbet ved et uheld. Th. illustrationer fra tyske reparations-tests udført af KTI.

Ved at oprette en skade – at trække en vange tilbage til sin oprindelige position – er i dag en reparationsmetode, der ikke længere er anvendelig. Her tales der ikke om nogle millimeter, men for eksempel om frontvanger, der har tydelige knæk og er bøjet flere centimeter. Disse frontvanger er ofte fremstillet af
