Tvivlsom kvalitet af alternative karrosseridele

SKAD fortæller i dette indlæg, hvordan man har bedt Klokkeholm dokumentere kvaliteten af sine AI-dele, som værkstederne finder for ringe.

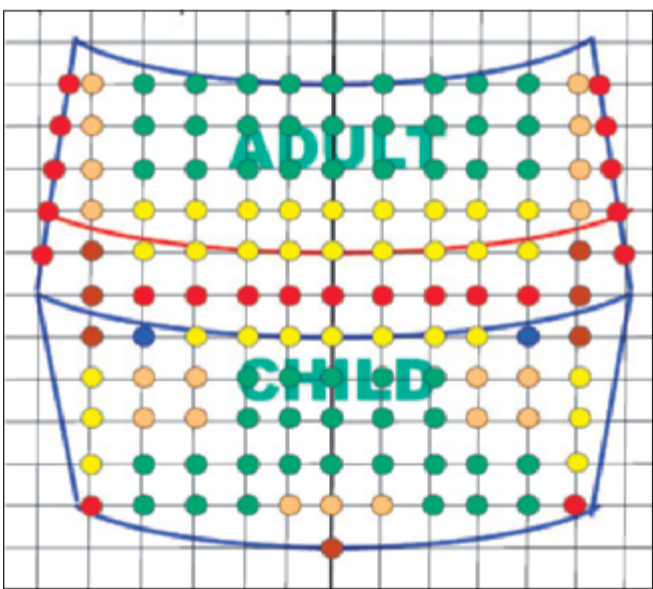
Her ses de nye NCAP-normer for en motorhelme i forbindelse med fodgængersikkerhed.

I FORÅRET 2013 VAR undertegnede på et seminar hos TÜV Nord i Hannover for at lære om de nye NCAP-regler i forbindelse med fodgængersikkerhed. Her blev de nye normer gennemgået, ligesom der blev vist live tests, som gennemføres i forbindelse med fodgængersikkerheden, herunder absorberingsevnen af blandt andet motorhjelme, bilens front og forskærme. Man kan kun tage hatten af for bilproducenternes arbejde for at gøre bilerne mere sikre for de bløde trafikanter.

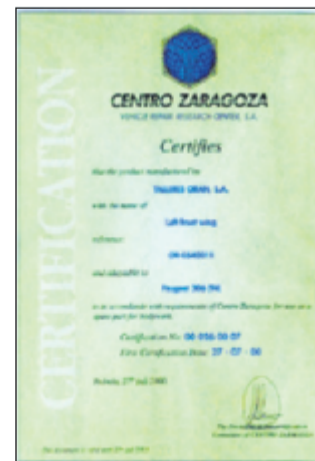
Dette certifikat på en karrosseridel giver ingen oplysninger om hverken kvalitet eller styrkeforhold, mener SKAD.

Denne viden dannede grundstenen i SKAD's arbejde med alternative reservedele, og SKAD kontaktede Klokkeholm med ønske om at fremlægge dokumentation, da man i Danmark ikke har kendskab til de dele, som Thatcham anser som ikke-sikre. Klokkeholm fremlagde et certifikat omhandlende en Peugeot 306 (1994), venstre forreste skærm, fra Centro Zaragoza med certifikatnummer 000260007 af den 27. juli 2000. Certifikatet giver ingen oplysninger om hver-

ken kvalitet eller styrkeforhold. Det har ikke været muligt at se certifikater på alle dele, som leveres under betegnelsen AI.
